# RISQUES ET CATASTROPHES NATURELS SUR LE MONT MUGHULUNGU AU NORD-KIVU EN REPUBLIQUE DEMOCRATIQUE DU CONGO : DIAGNOSTIC ET THERAPIE D'UNE CRISE

KAKULE VYAKUNO Joseph Emmanuel

## RESUME

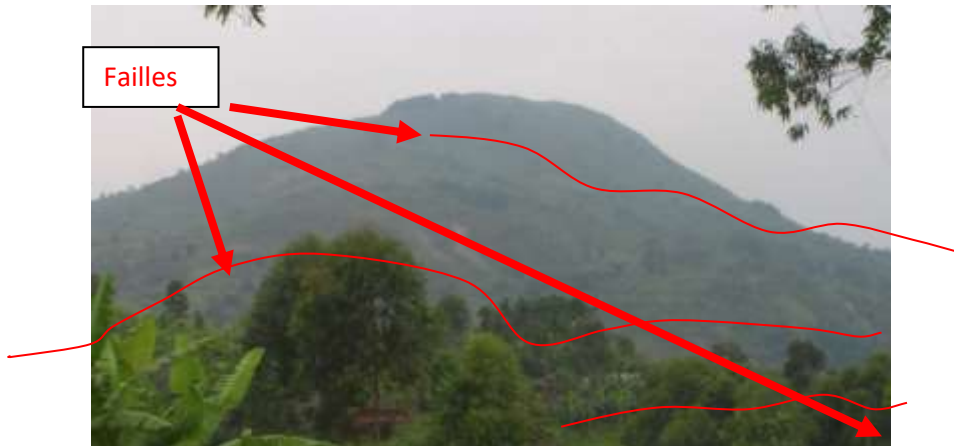
Au point de vue géologie structurale, le Mont Mughulungu, formé essentiellement de granits, de quartzites et de gneiss, comme nous l'avons déjà dit plus haut, accuse aussi des failles dues à l'orogénèse tertiaire. En effet, comme massif de bordure, cette montagne a été élevée en altitude par la poussée interne du magma pendant que le fossé tectonique ou rift, qui la jouxte à l'Est, connaissait un affaissement dû à l'amincissement de la croûte terrestre chauffée par la remontée du magma et l'appel au vide provoqué par le mouvement de convection du même magma. La surrection du mont s'est fait par paliers successifs séparés par des fissures ou failles. Ces failles sont au nombre de trois et sont visibles grâce à leurs plans, appelés aussi miroirs, qui constituent des parois de roches nues dressées presque à la verticale. La photo suivante les montre :

Figure 3 : Failles visibles sur les versants du Mont Mughulungu.

Ces failles vont influencer les autres facteurs physiques. Ce sont elles qui amplifient les vibrations sismiques en cas de tremblement de terre, ce sont elles qui provoquent les ruptures de pente très raides et accélèrent l'écoulement de l'eau sur les versants et, enfin, ce sont elles qui constituent les lignes naturelles de rupture pour les glissements de terrain et les chutes de pierres.

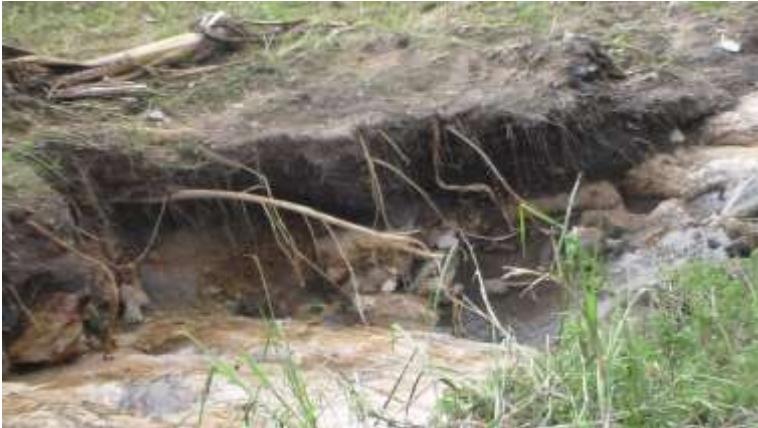
L'aléa lithologique consiste en la disposition des roches en place les unes par rapport aux autres. Comme nous l'avons vu plus haut, les roches de sous-bassement formant le cœur du Mont Mughlungu sont des granits, des gneiss et des quartzites. Ces roches sont recouvertes de formations superficielles peu épaisses sur les pentes fortes et légèrement plus volumineuses sur des pentes moins fortes. Ces matériaux superficiels sont les altérites et les sols qui les coiffent. Les altérites, qui sont des horizons d'altération des roches, sont généralement de couleur rouge. Cette couleur sera observable sur les photos des mouvements de terrains affichées plus bas dans ce rapport. Les sols formés au-dessus de ces altérites sont de couleur sombre, noire, témoignant d'une richesse en matières organiques. Ces sols sont généralement épais et, par endroit, sont directement formés sur les roches du soubassement sans une épaisse couche d'altération intermédiaire. De cela témoigne la photo suivante, représentant la bordure d'un torrent.

Figure 5 : Sol et altérite minces formés sur des roches dures du soubassement à faible profondeur.

Les zones de séparation de ces différentes couches géologiques constituent, selon nos observations, des discontinuités lithologiques le long desquelles se sont formés certains glissements de terrain. En effet, le sol est généralement plus imbibé d'eau que l'horizon d'altération rouge sous-jacent. Dans un sol mouillé, l'eau se place entre les grains de sable ou entre les feuillets d'argile (Habib, 1997). Une fois saturé par l'eau de pluie, le sol glisse sur l'altérite plus sèche qui est en dessous et flue vers le bas de la pente. De même, un sol formé sur une roche dure imperméable, une fois saturé d'eau et sur une forte pente, glisse directement sur ladite roche. Le facteur lithologique s'avère ainsi un facteur important expliquant les mouvements de terrain du Mont Mughlungu. Ce facteur est justement mis en marche par la pluviosité.

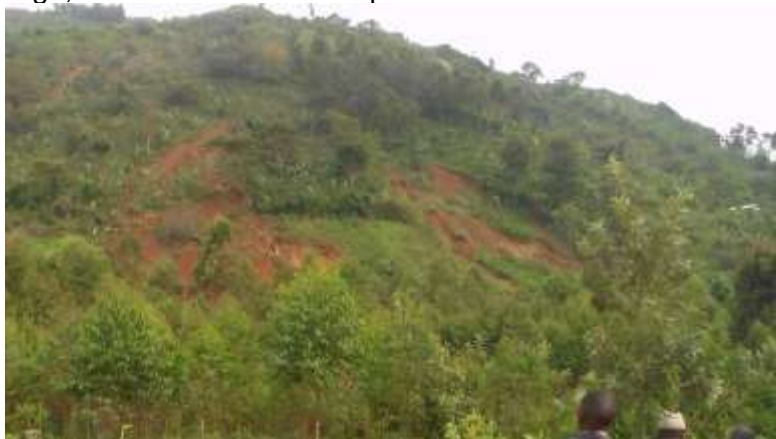
Les deux types de glissements, qui se sont déroulés sur le mont Mughulungu, sont visibles sur cette photo :

Figure 7 : Glissements de terrain, l'un rotationnel à gauche et l'autre en planche, à droite.

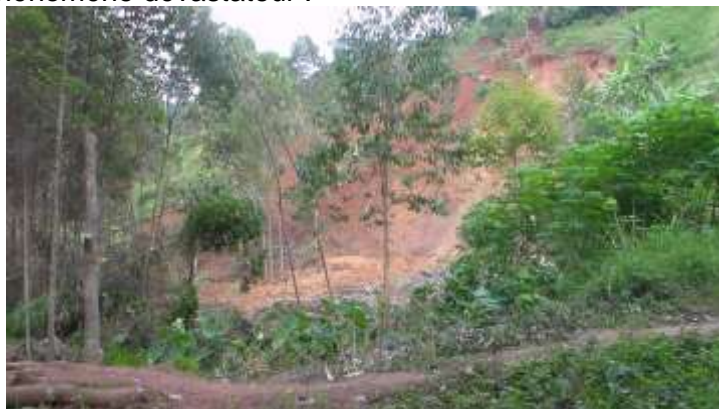
Ces glissements de terrains détruisent tout sur leur passage. Le sol s'accumule en contrebas de la pente. La photo suivante montre en gros plan ce phénomène dévastateur :

Figure 8 : Gros plan sur un glissement de terrain, de type rotationnel.

Le jour du drame, aucune habitation n'était située sur les zones de glissements. Ceux-ci n'ont pas provoqué de morts, mais ont seulement détruit les champs cultivés.

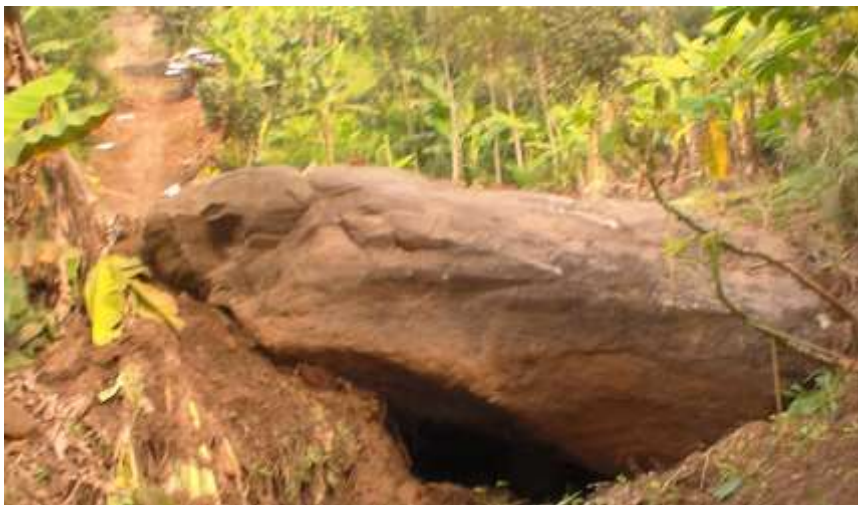
Dans l'habitation détruite par le bloc était présent un enfant. Selon les témoins, il a eu la vie sauve parce qu'il se trouvait dans la chambre voisine à celle où la pierre est passée. Il compte parmi les rescapés des catastrophes naturelles. La photo suivante montre le bloc, qui s'est arrêté en contrebas du chemin :

**Figure 10 : Bloc écroulé de la paroi rocheuse située en amont.**

Il est recommandé de ne pas construire en contrebas des parois rocheuses très abruptes et instables. Bien que la population ne dispose pas d'outils pour tester la résistance des roches au cisaillement ou à l'éclatement, on peut vérifier au jour le jour, de *visu* et *in situ* les fissures dans les roches, leur niveau de stabilité, en les poussant avec les pieds, et leur inclinaison, pour évaluer leur résistance à la force de gravité. Si les roches bougent, c'est qu'elles peuvent s'écrouler sous la pluie ou à la faveur d'un séisme. Dans ce cas, il est imprudent d'installer son habitation en contrebas.

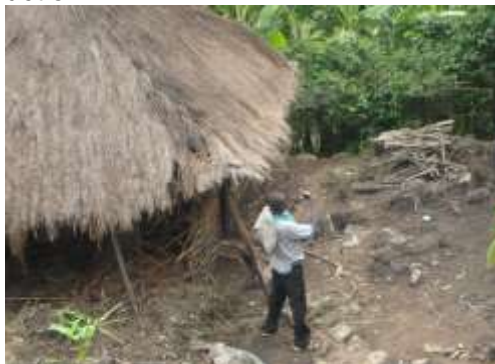
Le premier cas, celui de l'accentuation d'un écoulement permanent, s'est produit immédiatement en contrebas d'une paroi rocheuse très abrupte. L'écoulement a détruit la cuisine d'un ménage, qui a eu sa vie sauve en se réfugiant dans la grande habitation voisine. Cette photo montre ladite destruction :

Figure 11 : Destruction d'une cuisine par un écoulement torrentiel permanent, gonflé par la pluie.

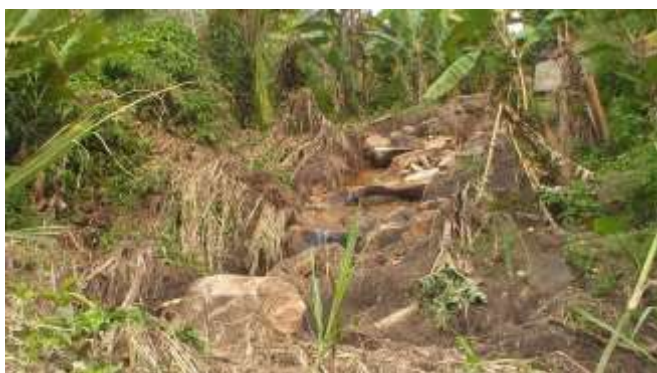
Le deuxième cas observé, celui d'un écoulement torrentiel sur un lit sec, a détruit une habitation en contrebas du chemin. En dévalant la pente, un écoulement torrentiel a vu son mouvement accéléré par la déclivité et la longueur de la pente. Il a arraché sur son passage des bananiers, des pierres et une érythrine. En géodynamique externe, les matériaux charriés par un écoulement s'appellent « charge » et la capacité d'un écoulement de transporter des matériaux s'appelle compétence (Coque, 1998). Ce phénomène sont visibles sur la photo suivante, quand on observe les bananiers arrachés par l'eau et les blocs de pierre arrachés en amont et déposés dans le lit du torrent par l'eau de ruissellement :

Figure 13 : Bananiers arrachés et blocs de pierres charriés par l'écoulement torrentiel.

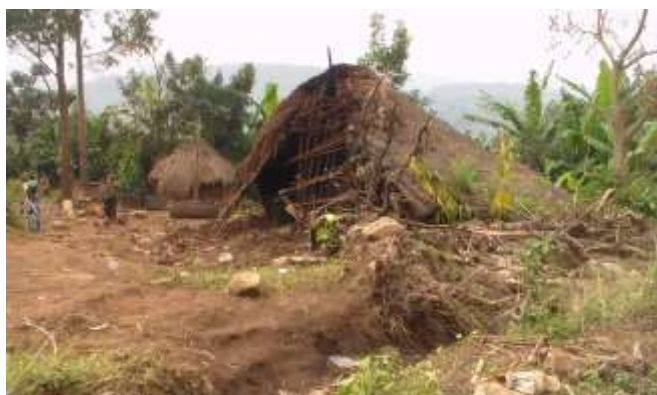
L'érythrine charrié par l'écoulement a percuté et détruit une habitation en contrebas du chemin. Sur la photo suivante, l'érythrine est encore incrustée dans l'habitation détruite.

Figure 14 : Habitation détruite par la percussion d'une érythrine charriée par l'écoulement torrentiel.

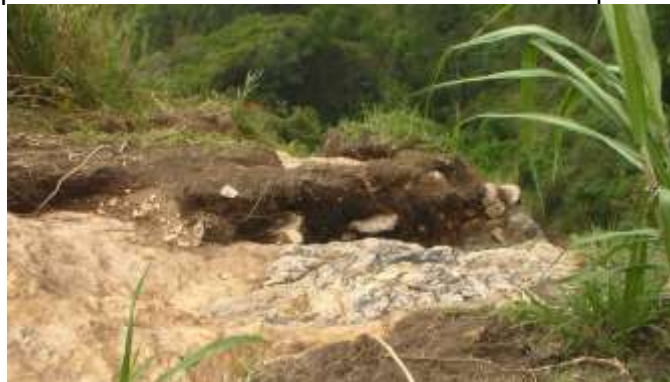
Cet écoulement torrentiel dévastateur a rejoint la rivière coulant au fond de la vallée encaissée et profonde jouxtant la montagne par un escarpent très abrupt dont les roches granitiques et quartzitiques ont été mises à nu par l'érosion du torrent. Cela est visible sur la photo suivante :

Figure 16 : Roches du bas de la montagne au sommet d'un escarpement et mise à nu par l'écoulement torrentiel.

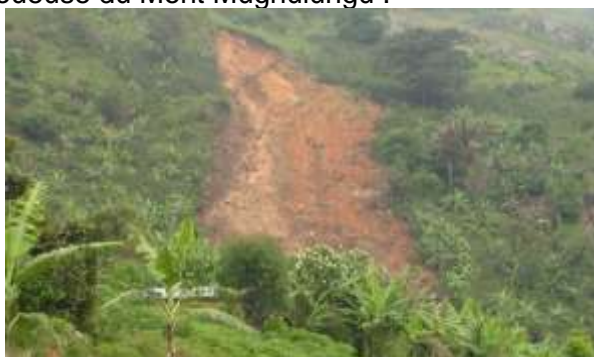
La photo qui suit montre la raideur de la pente et une bonne partie de la coulée boueuse du Mont Mughlungu :

Figure 17 : La coulée boueuse vue de loin.

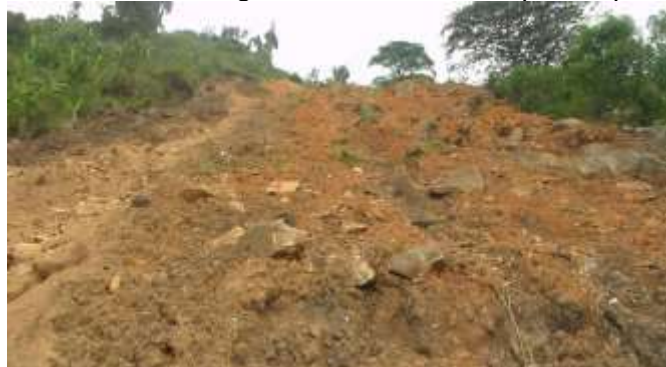
En fluant, le sol a glissé sur l'altérite rougeâtre, moins humidifiée, comme nous l'avons dit à propos de la discontinuité lithologique séparant le sol meuble humifère de l'altérite sous-jacente. La partie amont de la coulée montre justement l'altérite rougeâtre, elle-même emportée par la coulée :

Figure 18 : Partie amont de la coulée, avec de l'altérite rougeâtre emportée par l'eau.

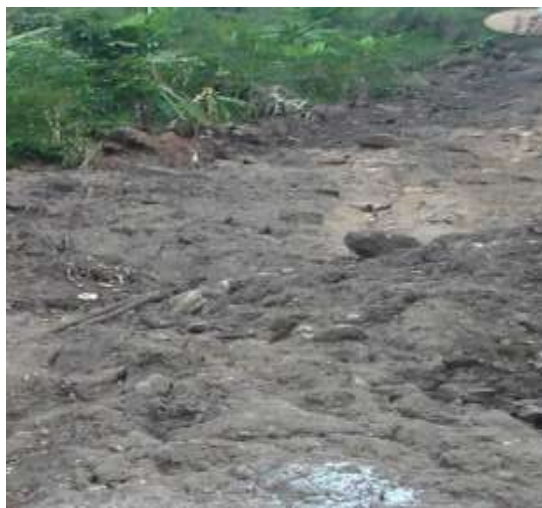
Au niveau des habitations détruites, le sol, très humifère à cause des amendements organiques des champs cultivés et à cause de la fumure par les déchets domestiques, garde une couleur sombre. Ce sol, souvent remué par le travail agricole, est sensible à l'érosion et flue très facilement. Cette photo, sur laquelle figurent les agents du CEPROSSAN, le montre :

Figure 19 : Sol humifère sombre et vulnérable à la coulée.

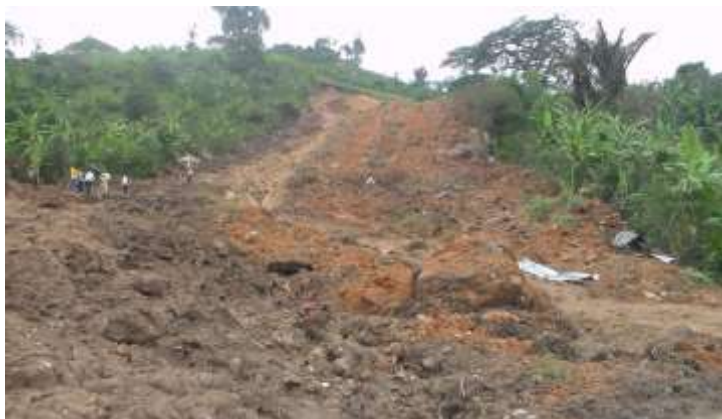
Effectivement, la photo qui suit montre l'ampleur de la boue charriée et la localisation du site sur un couloir torrentiel. Le site est dans une légère dépression par rapport aux parties environnantes à droite (Est) et à gauche (Ouest), donc sur une « route » naturelle de l'eau de ruissellement :

Figure 20 : Ampleur de la boue charriée et localisation du site dans un couloir torrentiel.

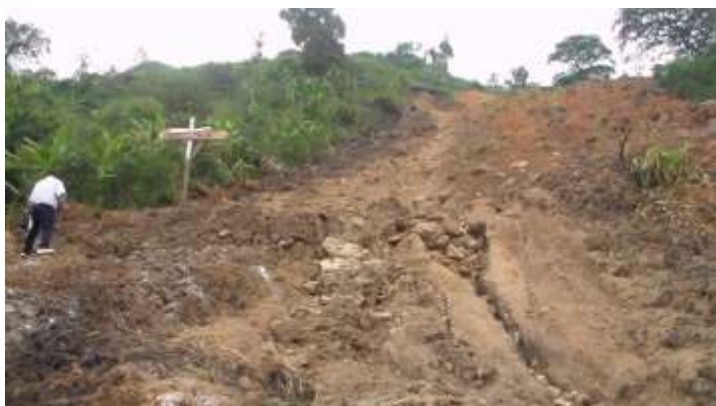
Arrivés sur le lieu du drame, le médecin chef de District, le Docteur Mundama et les agents de la Croix Rouge ont déterré de la boue dans les environs de leurs habitations au moins 11 corps, qu'ils ont enterrés ailleurs. Par contre, après un jour de recherche, guidés par l'odeur des corps en putréfaction, ils ont pu repérer quelques corps, qui étaient difficile à extraire des décombres à cause de leur niveau de décomposition avancé. La chair se détachait des os dans la tentative d'extraction des corps par traction, disent-ils. Au total, sept corps n'ont pas été extraits et on les a laissés reposer définitivement à l'endroit de leur ensevelissement par la boue torrentielle. On a matérialisé l'endroit par une croix et écrit les noms des victimes sur elle. Pour conserver vivante la mémoire de ces sept victimes, nous en rappelons les noms : Kyeghekire, Katarina, Masika, Mbambu, Kavira, Bébé et Léa. Il s'agit d'une véritable fosse commune, d'un charnier, comme l'indique cette photo :

Figure 21 : Indication par une croix du lieu d'ensevelissement de sept victimes par la coulée boueuse.
